Diagnose- und Reparaturanleitung

# Kühlflüssigkeits-Warnleuchte trotz vollem Behälter

*Jaguar X100 (XKR)*

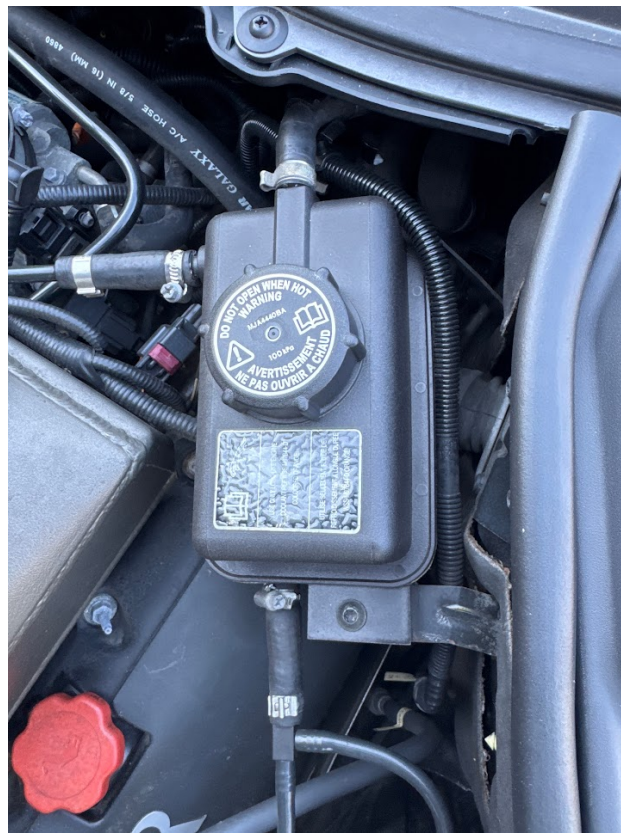
Ausgleichsbehälter (Original-Bauteil) im Motorraum, Zustand bei Fehlermeldung

- Am Ausgleichsbehälter ist ein **Original-Bauteil** verbaut (kein Aftermarket-Ersatzteil).
- Das eingefüllte **rosa** Kühlmittel ist laut Angabe seit ca. **2 Jahren / ca. 4.000 km** unverändert im System, ohne vorherige Auffälligkeit.
- Die Warnleuchte ist **am 14.08.2026 mittags plötzlich** angegangen.
- Der Ausgleichsbehälter ist **voll** (visuelle Kontrolle).
- Die Motortemperatur laut Kombiinstrument ist **normal**.

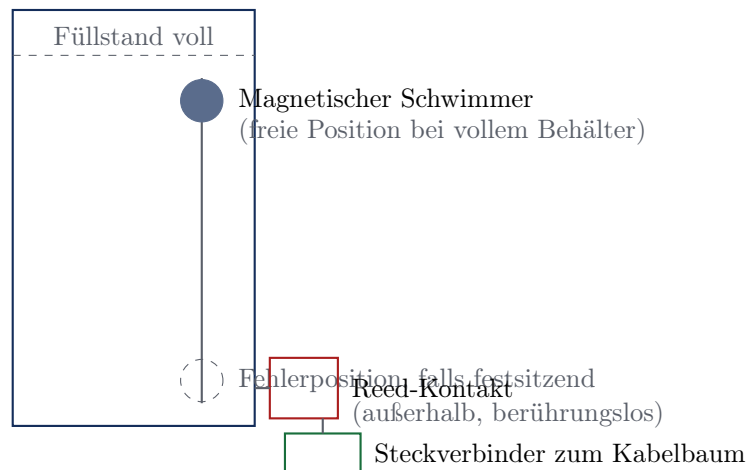
Der Füllstandssensor im Ausgleichsbehälter des X100 arbeitet **rein mechanisch-magnetisch**: Ein magnetischer Ringschwimmer gleitet auf einem senkrechten Führungsrohr im Behälterinneren. Am unteren Ende dieses Rohrs sitzt außerhalb der Flüssigkeit ein berührungsloser Reed-Kontakt. Sinkt der Schwimmer auf das untere Ende des Rohrs ab, schaltet der Reed-Kontakt und löst die Warnmeldung aus. Der Sensor sitzt an der rechten hinteren Ecke des Behälterbodens.

Dieses Prinzip ist **rein magnetisch-mechanisch**, nicht leitfähigkeitsbasiert. Die elektrische Leitfähigkeit oder chemische Zusammensetzung des Kühlmittels (rosa vs. orange) hat auf diesen Sensortyp **keinen direkten Einfluss**. Eine falsche Kühlmittelfarbe kann diese Warnmeldung also nicht ursächlich auslösen.
