# Diagnose- und Reparaturhandbuch

## Motorola In-Car Telephone (X100)

Handsfree-System mit D2B-Lichtwellenleiter-Ring

| <b>Fahrzeug</b> | Jaguar XKR Coupé R-Performance (X100) |

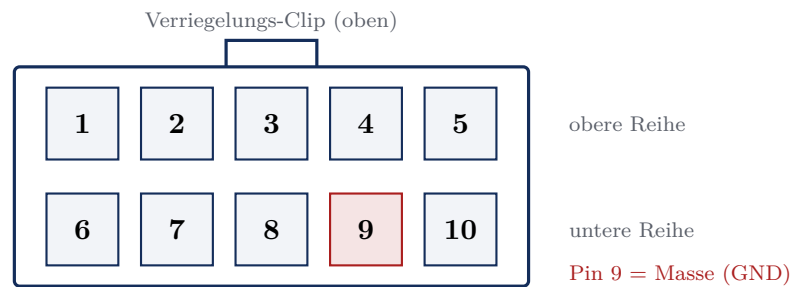
4.1 Steckerbelegung RT11 (fahrzeugseitige Buchse, Frontansicht)

Das Handgerät ist in der Mittelkonsole über den 10-poligen **schwarzen** Stecker **RT11** (10-WAY / BLACK) angeschlossen. Für die Messung die Konsolenverkleidung so weit lösen, dass die fahrzeugseitige Buchse zugänglich ist; Stecker trennen und an den fahrzeugseitigen Kontakten messen.

2. Handgerät gemäß Herstellervorgabe öffnen, bis die Lötunkte bzw. der interne Steckverbinder des Spiralkabels zugänglich sind.
3. Jede Ader **vom Stecker RT11 bis in das Innere des geöffneten Handgeräts** auf Durchgang messen (Sollwert:  $< 2 \Omega$ , stabil).
4. Während der Messung das Spiralkabel abschnittsweise **biegen und tordieren** – schwankende oder aussetzende Werte entlarven einen Bruch, der im Ruhezustand Kontakt hat.
5. Adern untereinander auf Kurzschluss prüfen (jede Ader gegen jede: unendlich).
